FISA IDENTIFICARE NR. 07

Masina/Utilaj	: Masina de calibrat si slefuit
Tipul	: Perseo 1100 2RK
Nr. Serie	: Serie de fabricatie: A5600002
Anul fabricatiei	: 2008
Producator	: Sicar
Perioada functionare	: Ore de functionare: nu exista evidenta orelor de functionare
Perioada nefunctionare	: Proces verbal predare – primire al SC Tiriac Leasing IFN SA: lipsa Conform datelor SC Tiriac Leasing de la data preluarii si pana la data inspectiei utilajul nu a fost folosit.
Tara de origine	: Italia
Capacitate (conform cu documentarea facuta)	: Latime de lucru: 1100 mm Lungimea minima de slefuire: 410 mm Inaltimea minima/ maxima a pieselor: 3/ 160 mm Viteza de avans: 5.5/ 11.5 m/min Agregat de slefuire: duritate 90 sh Diametru waltz slefuire: 150 mm Putere motor principal: 11 kw Viteza panza slefuire: 18 m/ s Dimensiune pinza de slefuit: 1120x 2200 mm Presiune aer comprimat: 6bar Consum aer comprimat 30NI/ min Reglare centrala automata a benzii de avans Afisare digitala Buton si comanda pentru caz de avarie Gabarit: 1700x 1700x 2050 mm

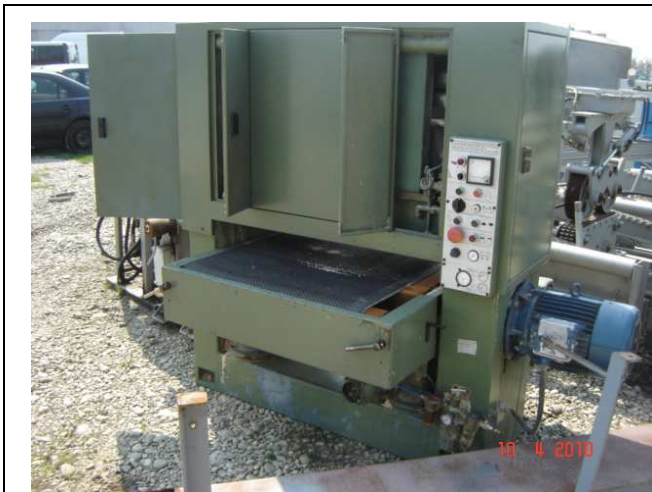
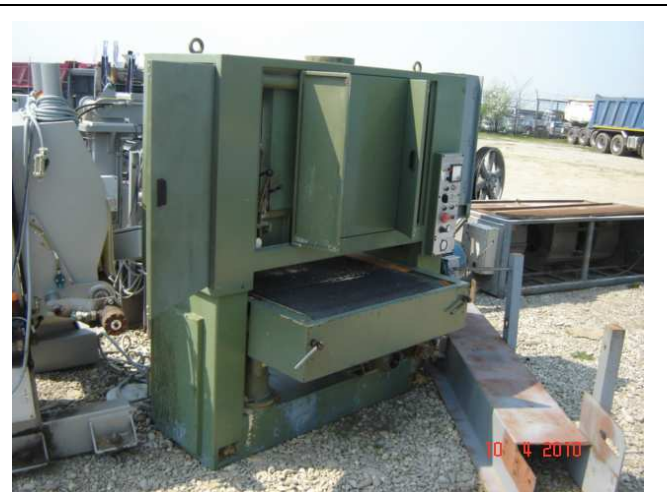
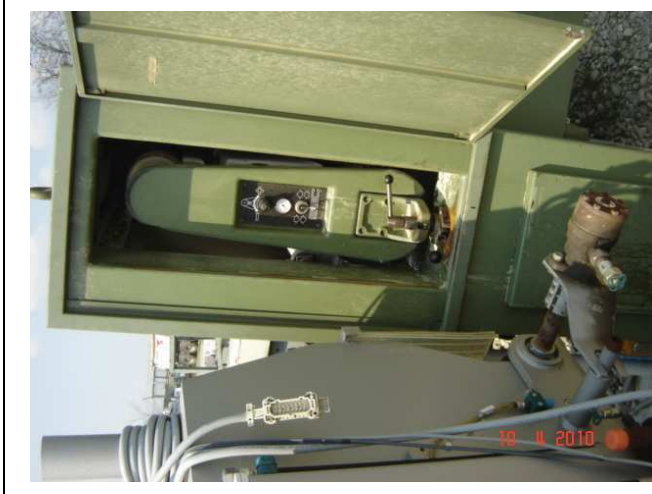
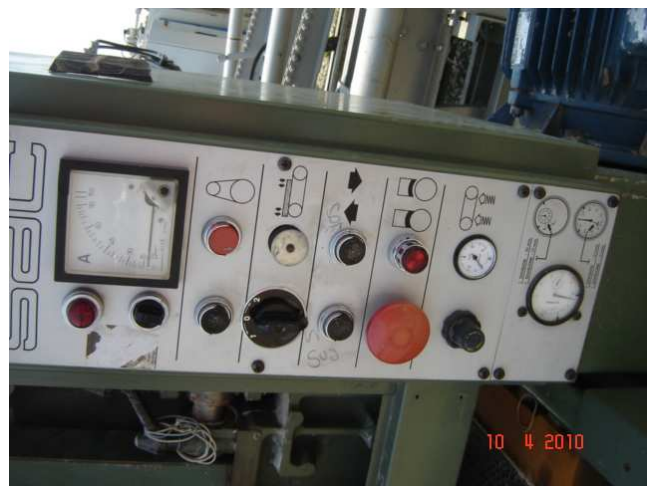
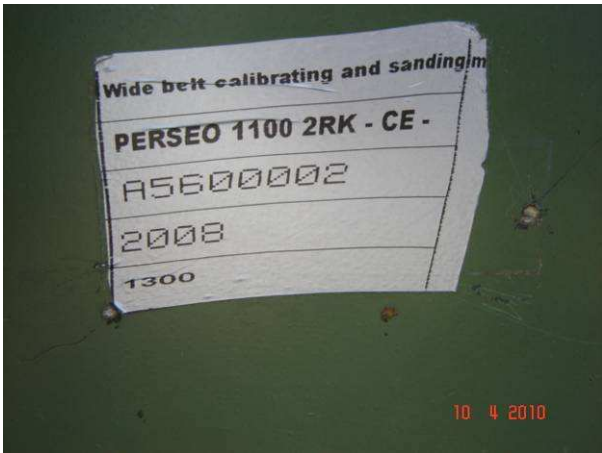
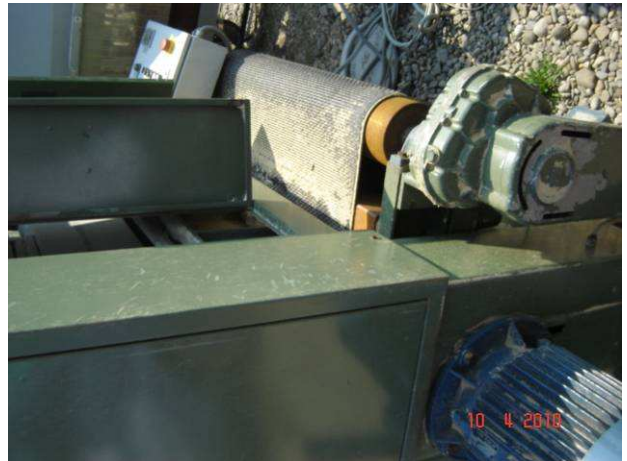
Starea de functionare a masinii/utilajului : Utilajul este in stare de functionare, conform declaratii personalului Tiriac Leasing.
 Evidenta lucrarilor de intretinere regulata si a reparatiilor efectuate – lipsa;
 Manualul de operare si intretinere a utilajului - lipsa;
 Nu exista o evidenta a tuturor componentelor, accesorii, furtune cu care a fost dotata si nici a celor ce lipsesc; uti;laj descompletat in special de scule
 Aspect exterior neingrijit: carcasa motor usor zgariata si lovita;
 Utilaj depozitat pe un cimp deschis in conditii neadecvate;

Durata estimata ramasa de functionare : Aproximativ 10 ani, cu conditia efectuarii lucrarilor de intretinere si reparatie programate in conformitate cu manualul de operare si intretinere.
