**FISA IDENTIFICARE NR. 06**

<b>Masina/Utilaj</b>	<b>:</b>	<b>Presa verticala pentru panouri si grinzi lamelare</b>
<b>Tipul</b>	<b>:</b>	<b>SL 2-6000</b>
<b>Nr. Serie</b>	<b>:</b>	<b>Placuta de identificare: lipsa Documentatie tehnica: lipsa</b>
<b>Anul fabricatiei</b>	<b>:</b>	<b>Placuta de identificare: lipsa Documentatie tehnica: lipsa</b>
<b>Producator</b>	<b>:</b>	<b>Stromab</b>
<b>Perioada functionare</b>	<b>:</b>	<b>Ore de functionare: nu exista evidenta orelor de functionare</b>
<b>Perioada nefunctionare</b>	<b>:</b>	<b>Proces verbal predare – primire al SC Tiriac Leasing IFN SA: lipsa Conform datelor SC Tiriac Leasing de la data preluarii pana la data inspectiei utilajul nu a fost folosit.</b>
<b>Tara de origine</b>	<b>:</b>	<b>Italia</b>
<b>Capacitate (conform cu documentarea facuta)</b>	<b>:</b>	<b>Capacitate de lucru: 6000 x 1200 x 200 mm; 12 montanti verticali cu cilindru Sarcina pentru cilindru 7200 kg/ 11kg/ cmppe grinda de 120 mm 6 presori verticali hidraulici Cilindrii verticali si presori cu robinet deschis/ inchis 1 motor hidraulic de 7.5 HP 2 cilindrii verticali pe ml Diametru cilindru vertical:70 mm Grosime maxima grinda : 200 mm</b>

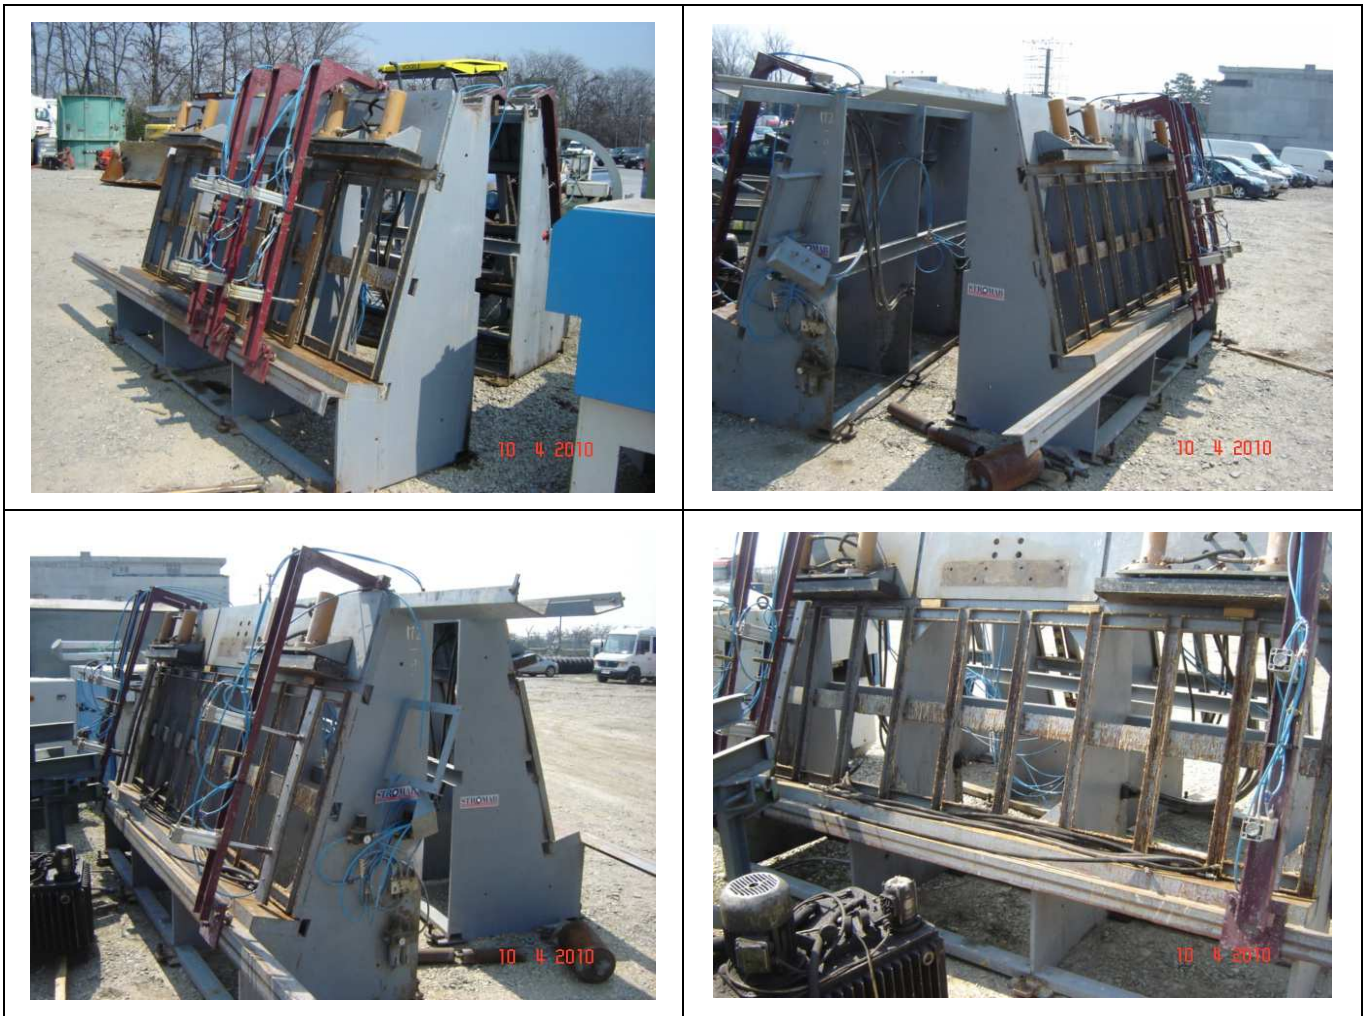
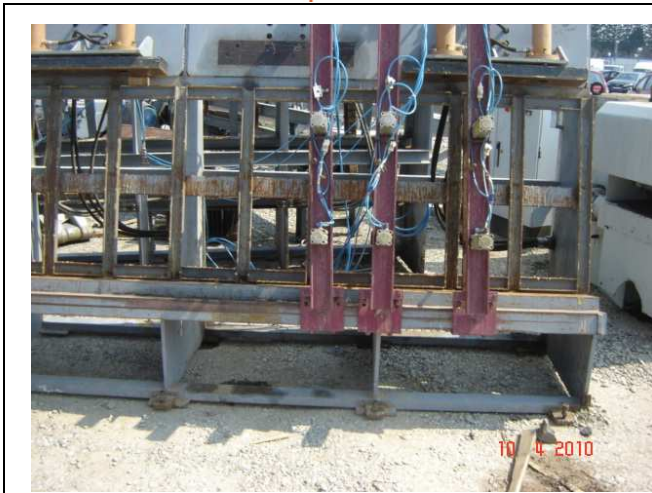
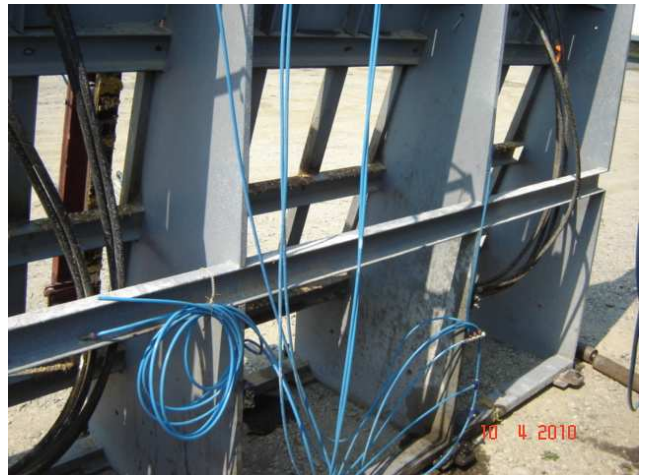
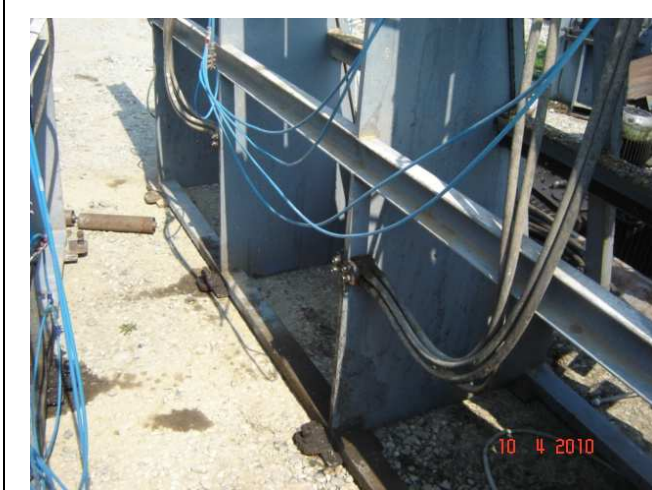
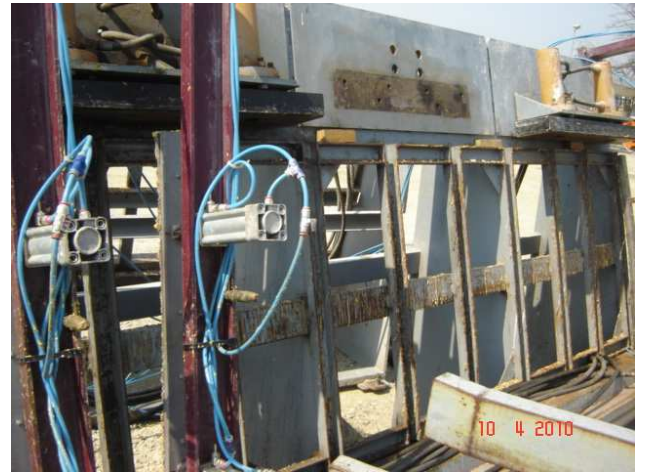
**: Utilajul este in stare de functionare, conform declaratii personalului Tiriac Leasing.  
Evidenta lucrarilor de intretinere regulata si a reparatiilor efectuate – lipsa;  
Manualul de operare si intretinere a utilajului - lipsa;  
Nu exista o evidenta a tuturor componentelor, accesorii, furtune cu care a fost dotata si nici a celor ce lipsesc.  
Aspect exterior neingrijit: utilaj demontat si descompletat;  
Compartimentul motor prezinta scurgeri superficiale de ulei;  
Utilaj depozitat pe un cimp deschis in conditii neadecvate;**
