**FISA IDENTIFICARE NR. 02**

Numar contract leasing SC Tiriac Leasing IFN: 24661

- Masina/Utilaj** : Echipament de taiere cu plasma cu brenner 7,5m, cablu masa si set accesorii;
- Tipul** : POWERMAX 1250;
- Nr. Serie** : Serie de fabricatie: 1250-019151;  
Cod: 087007

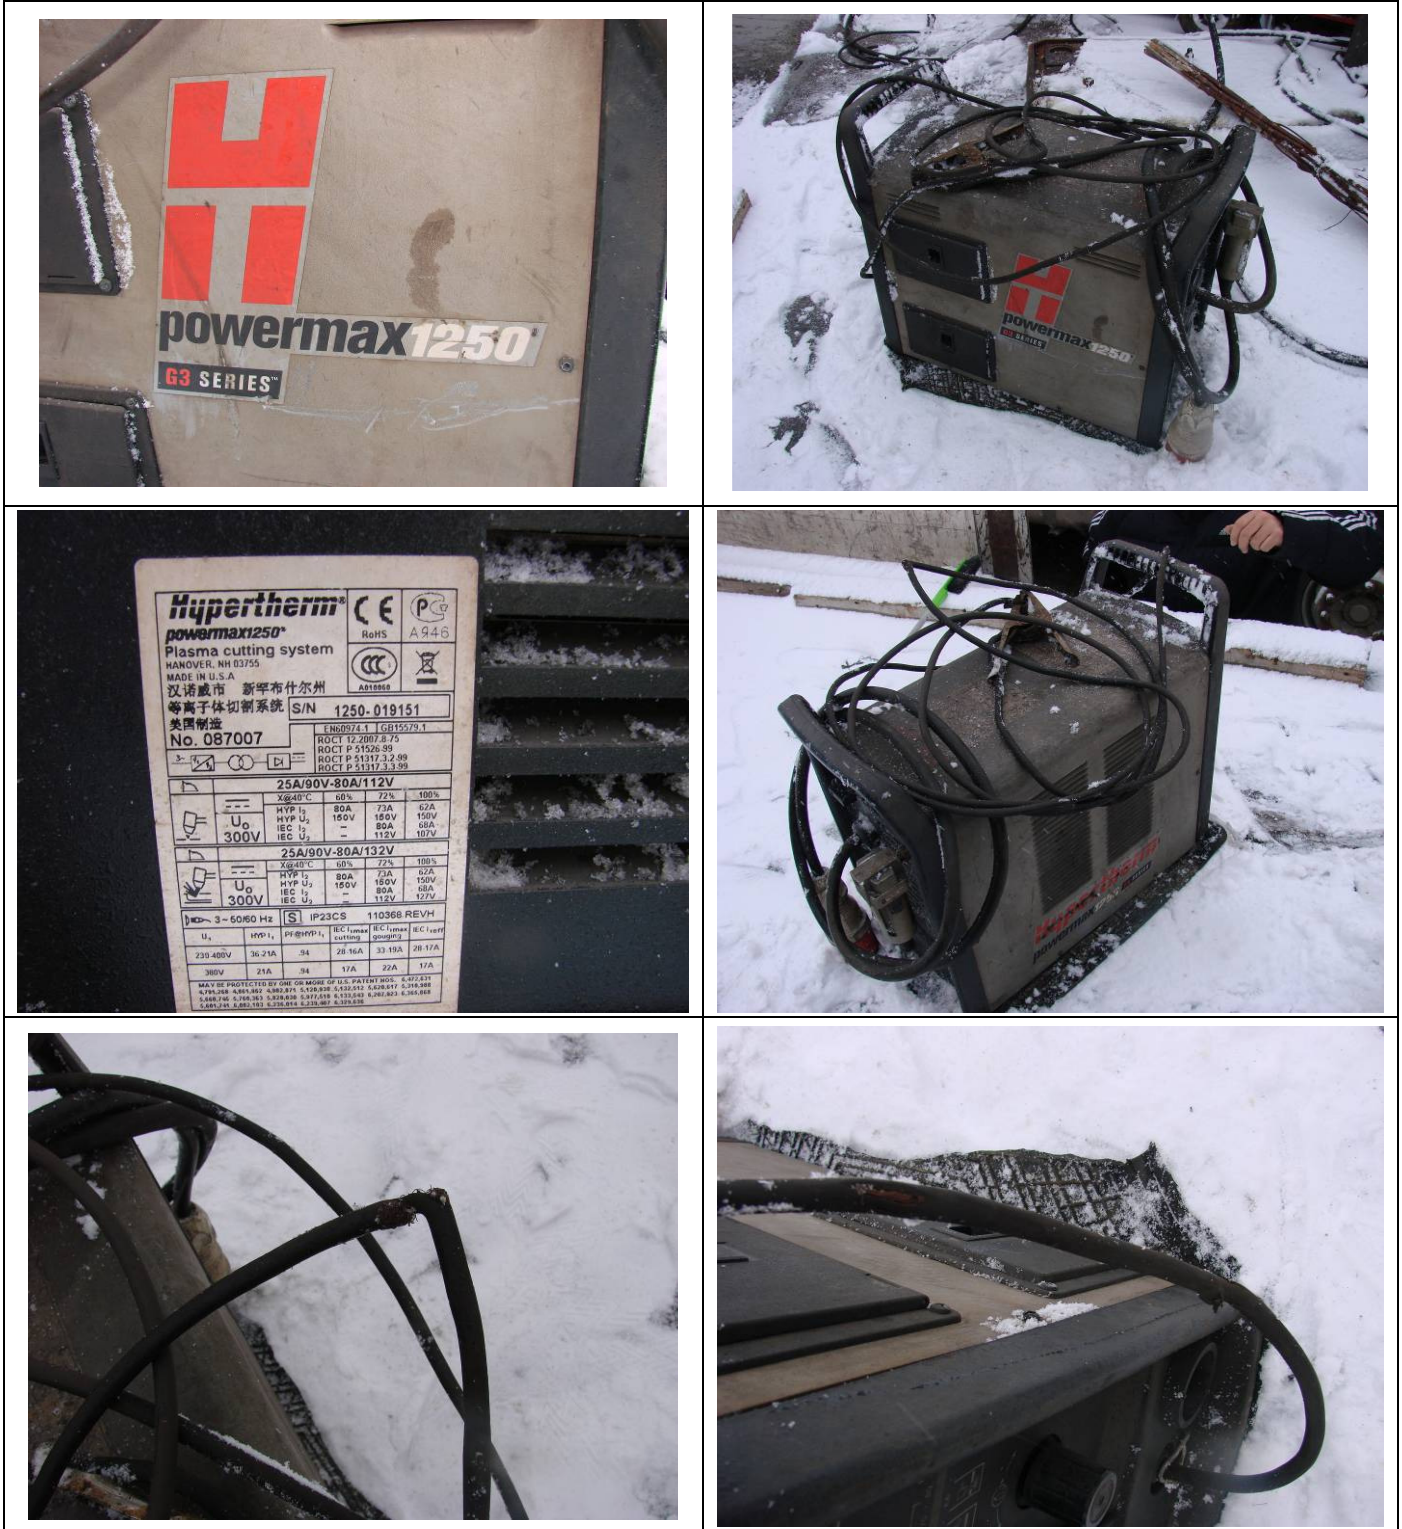
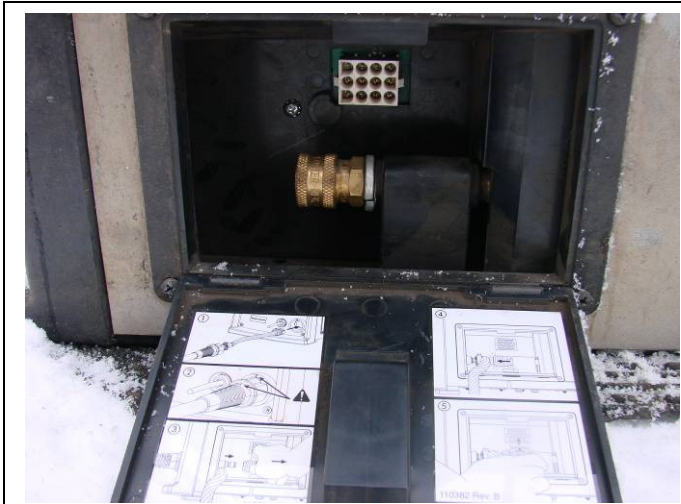
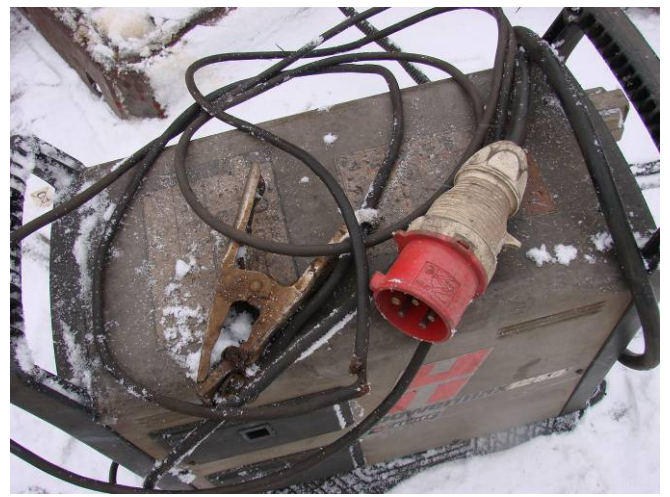
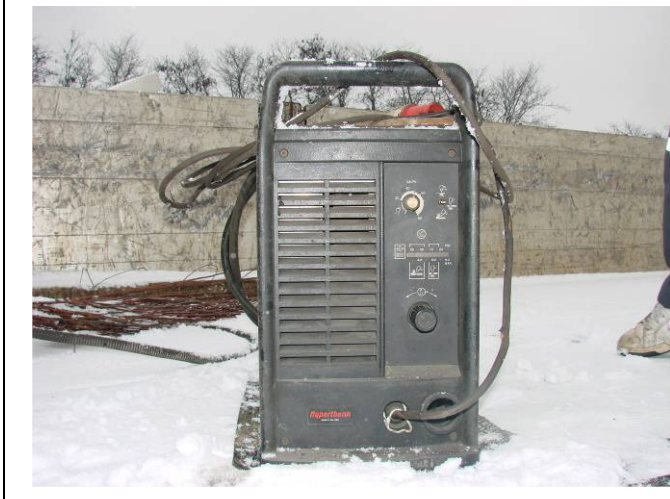
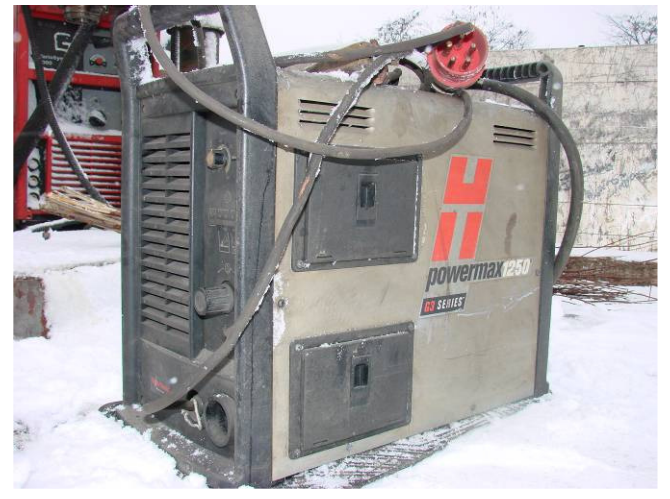
Fotografii :

- Producator** : HYPERMAX CORPORATION Earlbeck Gases & Technologies;
- Perioada functionare** : Nu exista o evidenta a perioadei de functionare înainte de preluare de către Tiriac Leasing IFN. Aspectul vizual al echipamentului releva faptul ca acesta a functionat înainte de fi preluat.

- Perioada nefunctionare** : Nu exista o evidenta a perioadei de nefunctionare înainte sau după preluare. Aspectul vizual si modul de depozitare al echipamentului releva faptul ca, după preluare, acesta nu a mai lucrat.

<b>Greutate neta</b>	<b>: 44 Kg</b>
<b>Scara Tz</b>	<b>: 0,31 – 0,70 - Echipamente, utilaje, masini care functionau in conditiile observate in timpul verificarilor: Calificativ acordat 0,55;</b>
<b>Calificativ SHA</b>	<b>: N4 – punctajul acordat pentru echipamentele, utilajele, masinile care sunt prezentate la inspectie si nu prezinta urme de uzura excesiva sau parti componente defecte.</b>
<b>Durata estimata ramasa de functionare</b>	<b>: Aproximativ 6 ani, cu conditia efectuarii lucrarilor de intretinere si reparatie programate in conformitate cu manualul de operare si intretinere.</b>
<b>Starea de functionare a masinii/utilajului</b>	<b>: Utilajul este in stare de functionare, conform declaratiilor personalului Tiriac Leasing; Evidenta lucrarilor de intretinere regulata si a reparatiilor efectuate – lipsa; Manualul de operare si intretinere a utilajului - lipsa; Setul de accesorii si cablul cu brener care insotesc echipamentul – lipsa; Cablu de legare la masa prezinta deteriorari majore – intreruperi, rupturi (vezi poze); Nu exista o evidenta a tuturor accesoriilor cu care a fost dotat utilajul; Aspectul exterior al utilajului este satisfactor: nu exista urme de uzura excesiva si nici parti componente principale avariate; Echipamentul este depozitat intr-un spatiu deschis supus intemperiiilor, necorespunzator; Nu s-a putut efectua nici o proba de functionare, la locul de depozitare nefiind posibilitati de alimentare cu curent electric;</b>
