**FISA IDENTIFICARE NR. 27**

Numar contract leasing SC Tiriac Leasing IFN: 24661

- Masina/Utilaj** : Echipament de sudare MIG/MAG (Sursa curent sudare VarioSynergic 5000 -2 cu dispozitiv de avans sarma mobil)
- Tipul** : Sursa curent VarioSynergic 5000-2  
Dispozitiv de avans sarma VR 3000

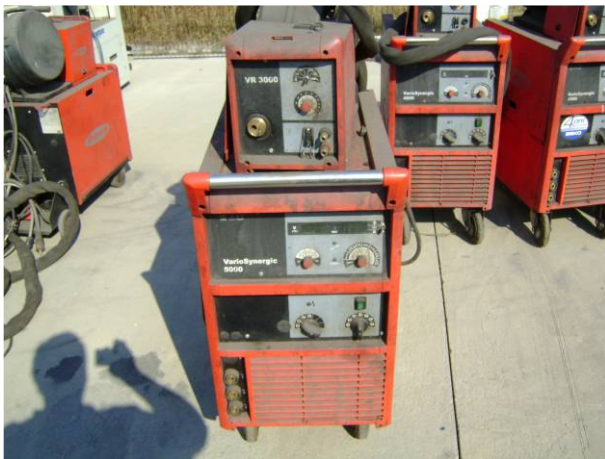
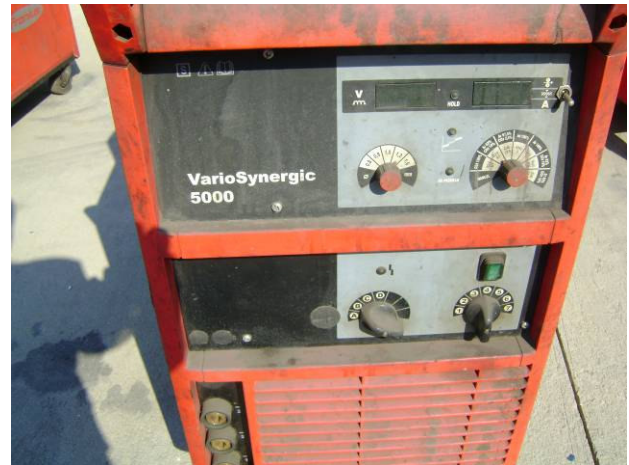
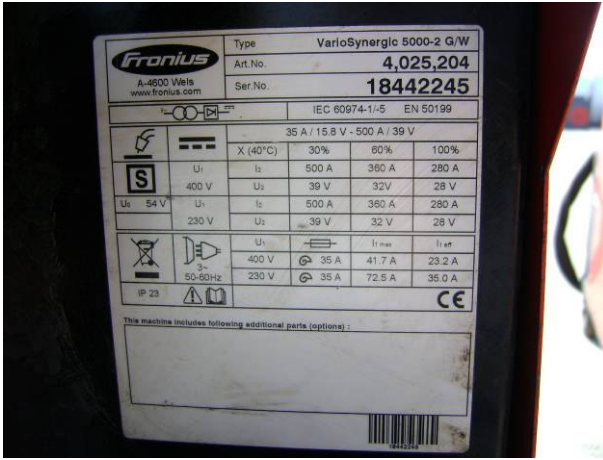
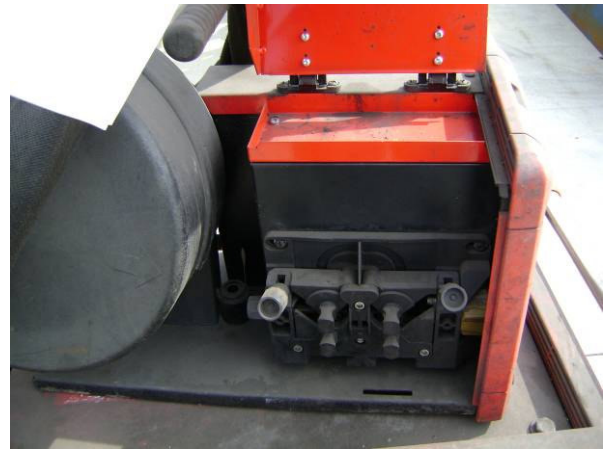
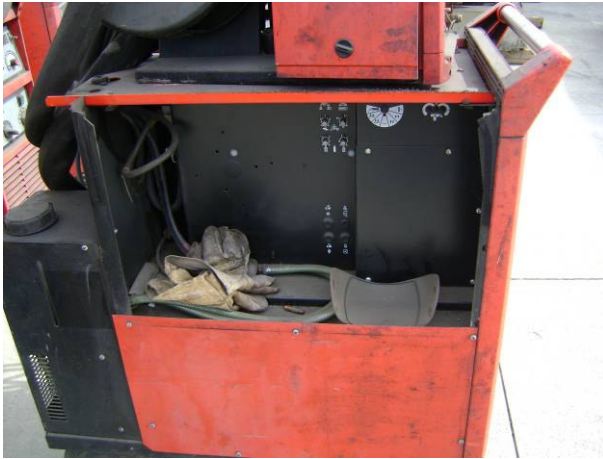
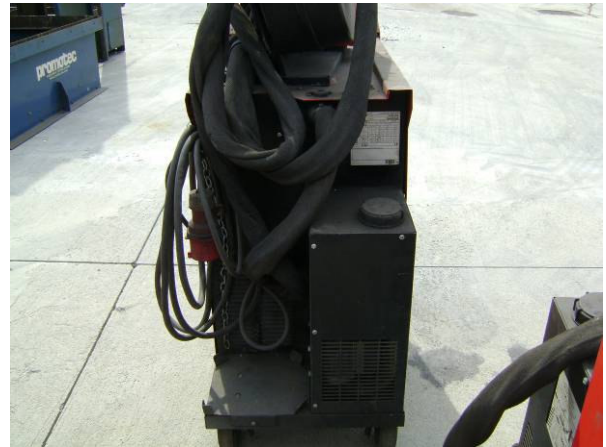
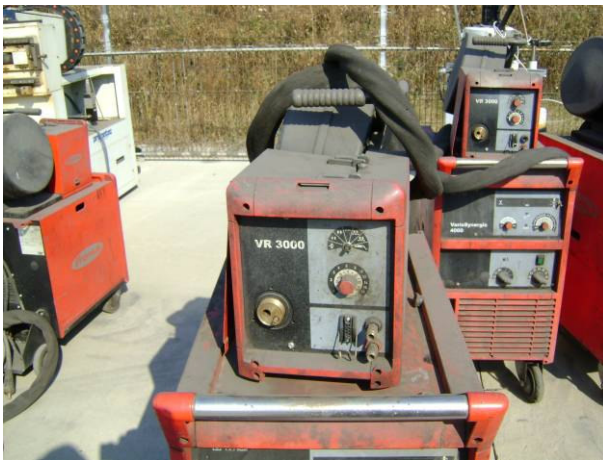
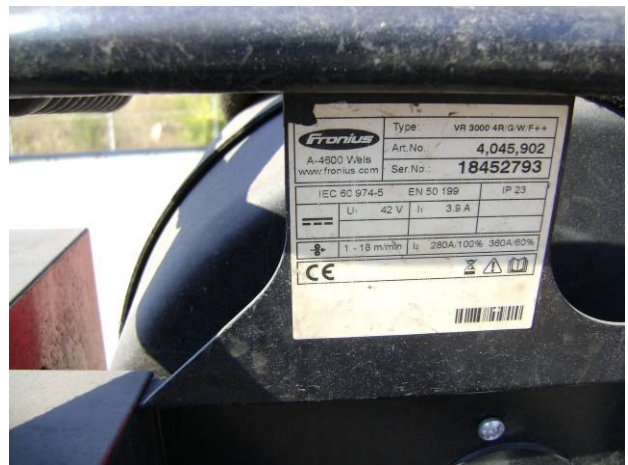
**Fotografii** :

**Starea de functionare a masinii/utilajului** : Nu exista nici un fel de evidenta a lucrarilor de intretinere regulata si a reparatiilor efectuate;  
Nu exista nici un fel de documentatie tehnica a echipamentului (carte tehnica, manual de operare a utilajului).  
Declaratia de conformitate CE a echipamentului – lipsa, exista doar inscriptia CE pe tablita cu datele tehnice atasata echipamentului;  
Aspectul exterior al echipamentului este satisfacator: nu exista urme de uzura excesiva si nici parti componente principale avariate;  
Echipamentul este depozitat intr-un spatiu deschis, necorespunzator;  
Nu s-a putut efectua nici o proba de functionare nefiind posibilitate de conectare la retea de curent;
